GOTIK I – 14. JAHRHUNDERT

GOTIK II – 15./16. JAHRHUNDERT

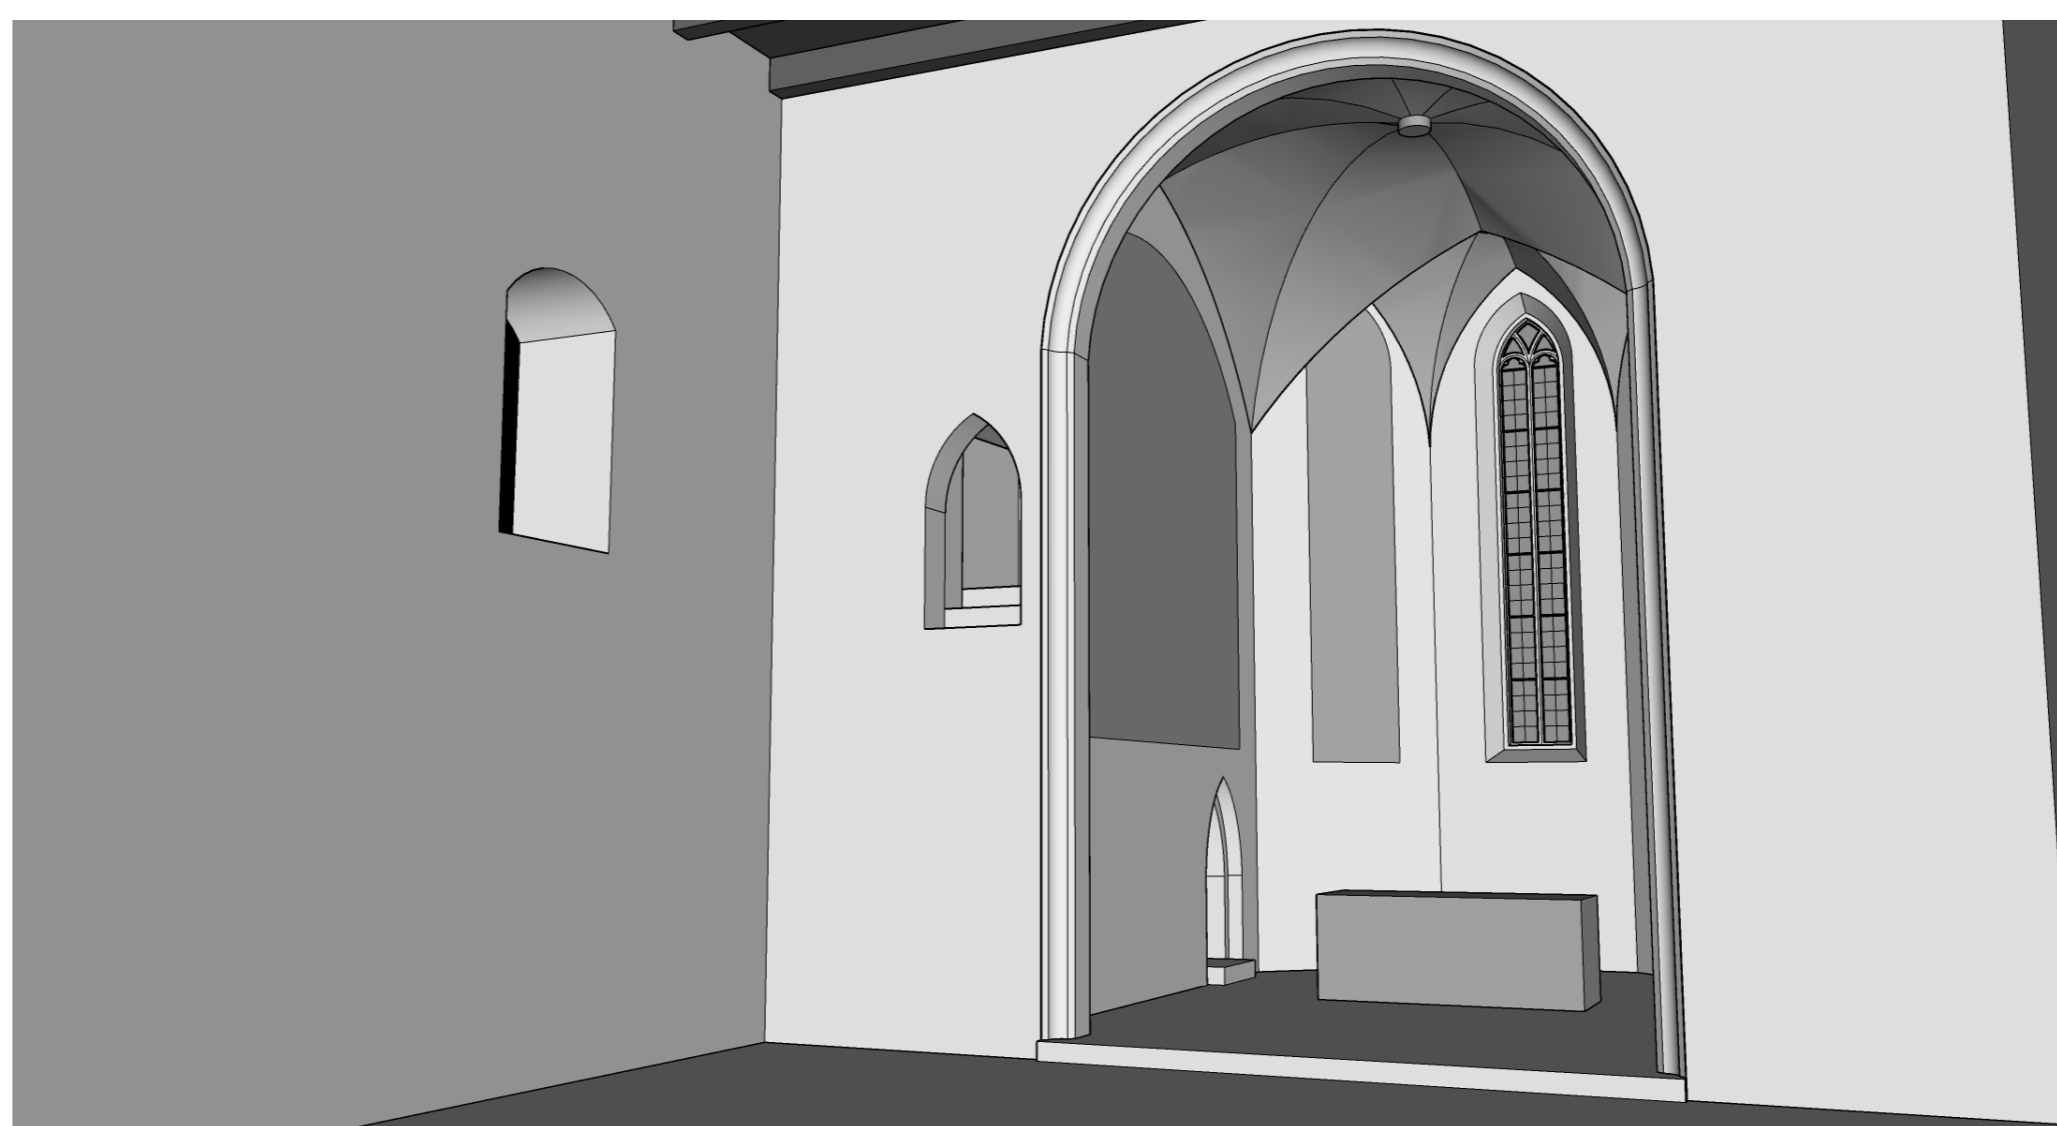
Die älteste Fassung der Innenwände aus der Zeit um 1557 zeigt rötlich-beige Wandflächen, während Fensterleibungen und Chorbogen rot hervorgehoben waren. An der Langhausnordwand gibt es innen im

Erdgeschoss kurz vor der Chorbogenwand farbige Bemalungsreste eines Apostelkreuzes. Am Turm haben sich außen an der Südwand die Reste einer figürlichen Malerei erhalten.

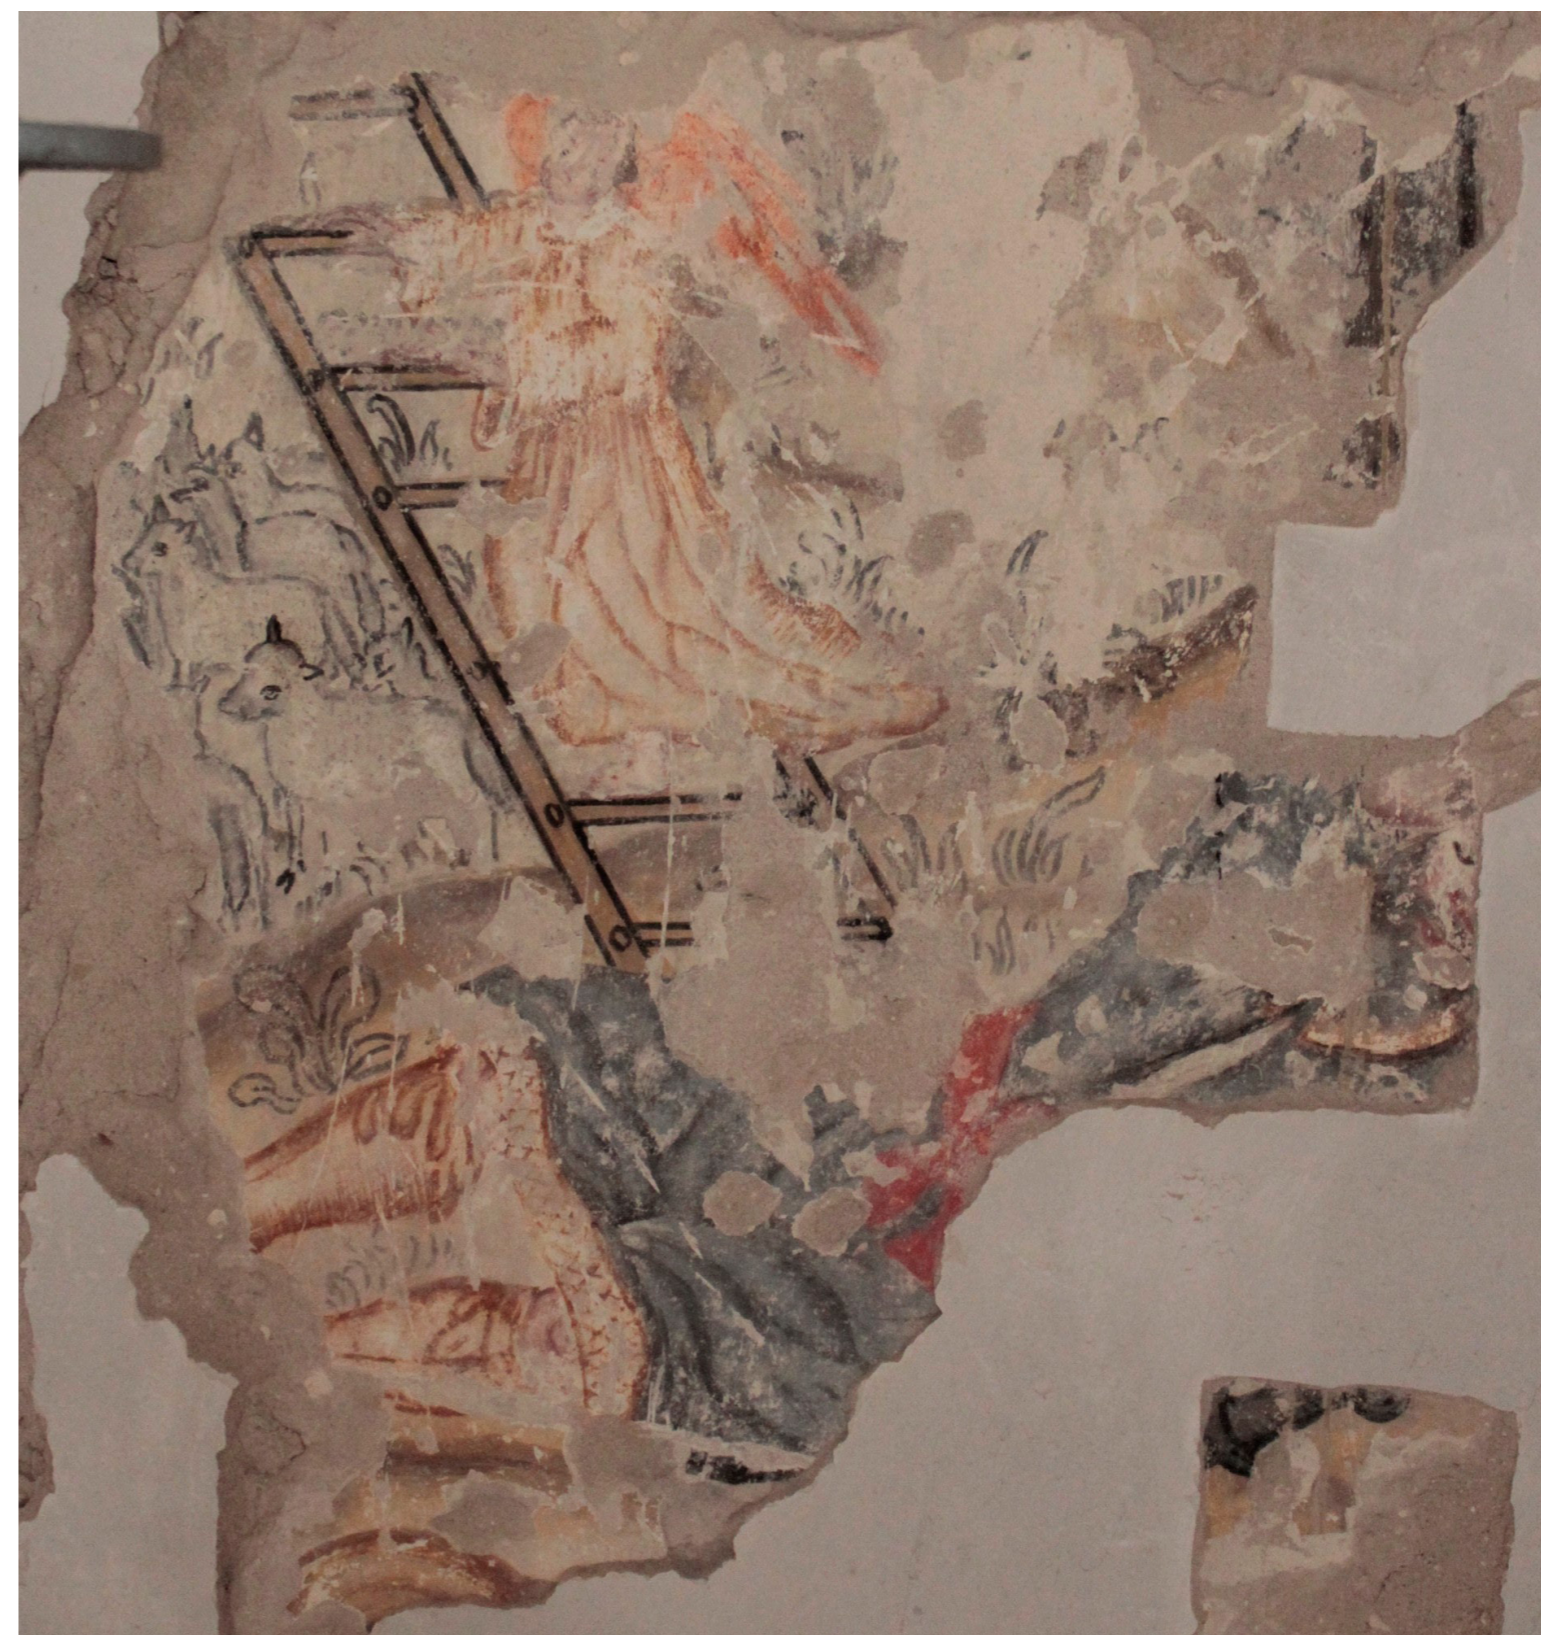
Jakobsleiter über der Kanzel

Bemerkenswert sind die neu entdeckten Fassungen der Innenwände aus der Zeit um 1610. Chorbogen und Fensteröffnungen waren aufwendig mit Grisaille-Malerei (dunkles Muster auf grauer Fläche) verziert, die sich von den hell verputzten Wänden abhob. Den Bereich über der Kanzel schmückte eine Darstellung der Jakobsleiter als Symbol für den Auf- und Abstieg zwischen Himmel und Erde.

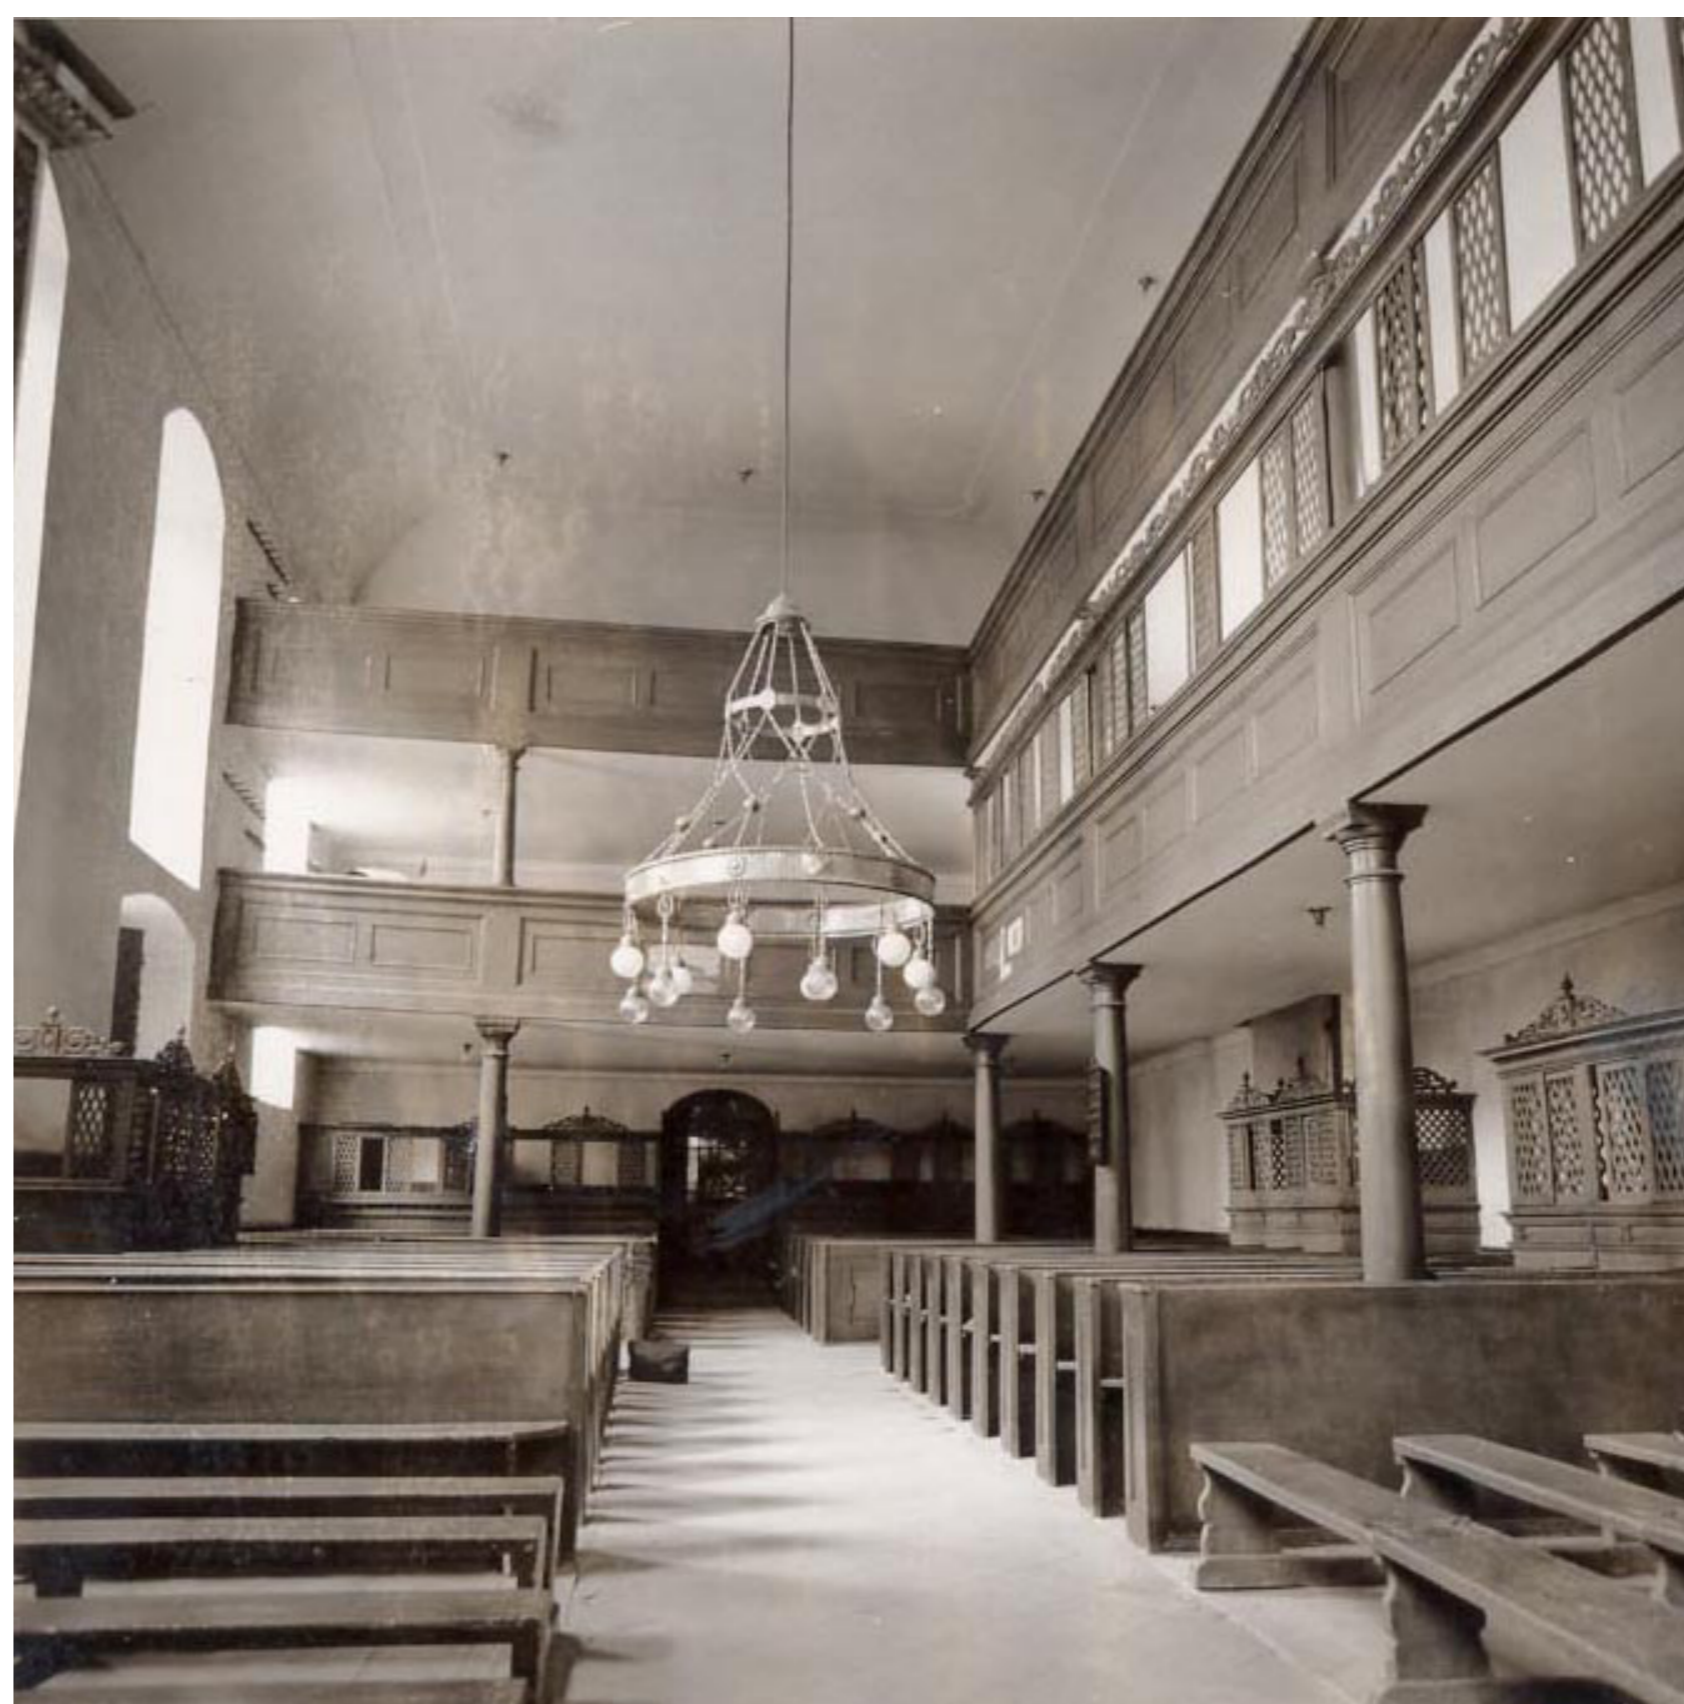
Ältere Fotografie des Kirchensaals mit Muldengewölbe und barocker Ausstattung
(Hans Hummel, Statisches Gutachten zur Kirche, 1967)

Statische Gründe anführend ließen Döllgast/Güssow 1969/70 das barocke Muldengewölbe herausbrechen und etwa 1,5 m tiefer eine Flachdecke aus Brettern einbauen, die nun - da auf einer Höhe durchlaufend - den gesamten Kirchenraum vereinheitlichte. Doch dies hatte weitreichende Folgen: So mussten z. B. Altar und Orgel auseinandergenommen und der niedrigeren Raumhöhe entsprechend gekürzt werden.
